KWINS 4x 周波数再編に伴うデータカードの不具合に関するご報告とお願い

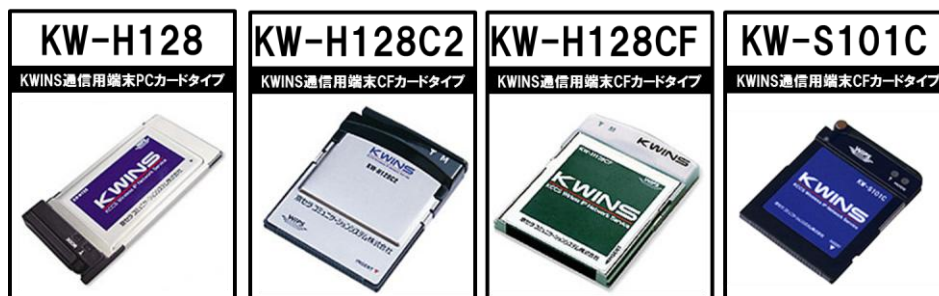
※ 対象データカードイメージ

2012年3月1日以降(機種によっては2012年5月1日以降)、一部のデータカードが接続できなくなります。継続してご利用いただくには、データカードのファームウェアをバージョンアップしていただくことが必要になります。

- ・KW-H128 ・・ 本多エレクトロン (現ネットインデックス) 社製
- ・KW-H128C2 ・・ 本多エレクトロン (現ネットインデックス) 社製
- ・KW-H128CF ・・ 本多エレクトロン (現ネットインデックス) 社製

- ・KW-S101C ・・ SII (セイコーインスツル) 社製

直接の原因は、データカード内のファームウェアの不具合によるものです。2002年の電波法関連省令¹の改正により、2012年5月末をもってPHSの周波数帯の再編が行われることとなっております。この周波数帯の再編に伴いPHS通信の電波に含まれる「制御チャンネル²」についても、従来の77チャンネルから43チャンネルへの変更が必要となりました。このため法施行後に発売されるデータカードについては、制御チャンネルの変更機能をあらかじめ搭載し、2012年5月に制御チャンネルが変更された場合も継続してご利用いただけるよう準備をしておりました。しかしながら、この制御チャンネル変更の検証を2011年10月にウィルコム社で行ったところ、上記対象機種については内蔵ファームウェアに不具合があり、制御チャンネル変更機能が動作せず、2012年5月末以降、通信が行えなくなることが判明しました。

ご利用データカードが接続できなくなる期日までに、ファームウェアのバージョンアップを行っていただきますようお願いいたします。

対象データカード機種	KW-H128、KW-H128C2、KW-H128CF
期日	2012年3月1日
ファームウェア ダウンロード先	ネットインデックス社ホームページ内 http://www.netindex.co.jp/information/116/

対象データカード機種	KW-S101C
期日	2012年5月1日
ファームウェア ダウンロード先	セイコーインスツル社ホームページ内 http://www.sii.co.jp/mc/verup2.html
